Vi har oplevet at vores Thermo Call i nogle tilfælde mister forbindelsen til netværket.

Dette skyldes en komponent fejl i enkelte Thermo Call, i produktionen mellem 29518 -- 03019.

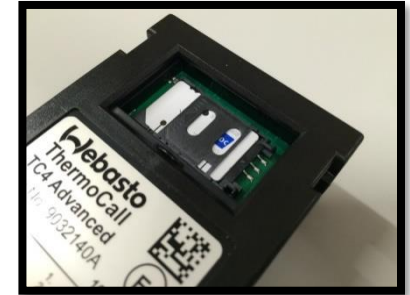
- Thermo Call kontakt/diode blinker dobbelt(mistet netværksforbindelse).
- Efter genstart af modulet kommer systemet normalt på netværket igen, men mister forbindelsen efter få dage.
